## **Topographic Structural Monitoring: an essential tool for the structural evaluation of industrial buildings during the construction process**

### **Monitoreo estructural topográfico: una herramienta esencial para la evaluación estructural de naves industriales durante el proceso constructivo**

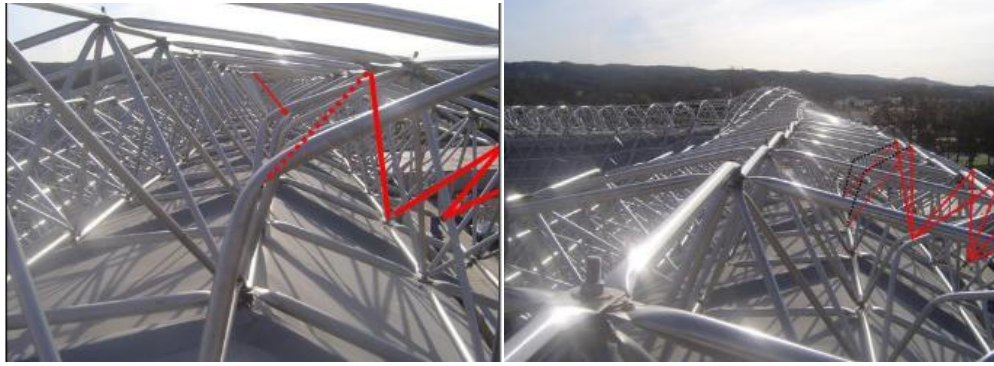
### Figura 1

Desde otra perspectiva en el mundo el colapso de estructuras según Alegre, Rodenas y Villalba en el año 2012, la falta de mantenimiento preventivo y el diseño estructural presentan dos casos de estudio de colapso en estructuras de cubiertas con celosía metálica, el primer caso corresponde al colapso de la estructura del Hartford Civic Center y el segundo caso el colapso de un polideportivo en la provincia de Gerona siendo la principal causa el pandeo local de una barra causado por la acumulación de una fuerte nevada (Alegre et al., 2012).

Colapso de Cubiertas en el Gerona durante la fase de montaje.

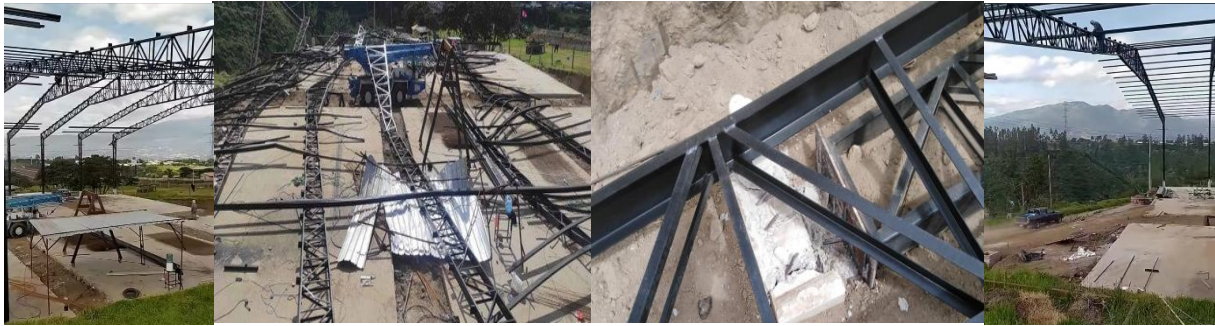
En el mismo año, en el sector del Quinche al nororiente de Quito tres personas fallecieron debido al colapso de una estructura en construcción. Las investigaciones preliminares indicaron que el siniestro fue causado por las deficiencias en el diseño y la falta de experticia en la ejecución de la obra. La insuficiencia supervisión derivó el desplome total de la infraestructura(El Comercio, 2022).

**Figura 2**  
Colapso de Cubiertas en el Ecuador durante la fase de construcción.

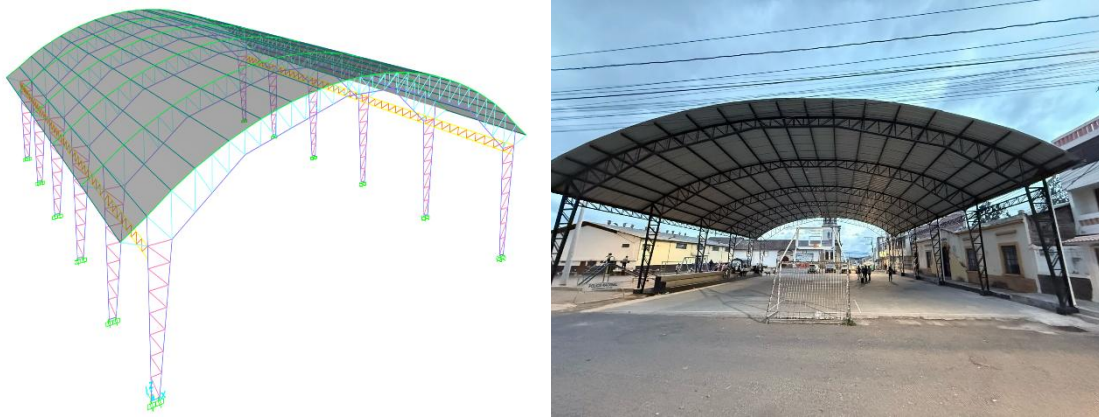
Posterior a definir la configuración estructural, cargas de diseño entre otros factores que se utiliza para el modelo computacional se obtiene los resultados que a posterior serán analizados con las diferentes cargas actuantes en la parte constructiva de la nave industrial.

**Figura 3**  
Modelo Estructural y Modelo Físico de la Nave Industrial

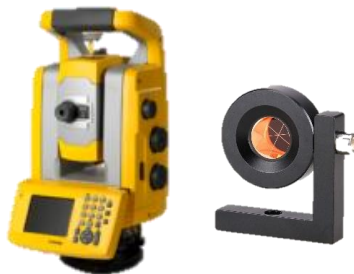
**Figura 4**

El monitoreo se ejecutó con un equipo de topografía S3 de marca Trimble con una precisión de  $\pm 0.002$  mm/m y cuatro mini prismas de 1" de diámetro del reflector, los mismos que se colocaron en las esquinas de la nave industrial para determinar desplazamientos verticales de las columnas y horizontales en las vigas desde un punto base.

Instrumentación utilizada (Estación total Trimble S3 y prismas de ángulo recto de 90°)
