**Risk of gravitational movements. case study of the Marianza sector,  
Cuenca – Ecuador.**

**Riesgo de movimientos gravitacionales. estudio del caso del sector  
Marianza, Cuenca – Ecuador.**

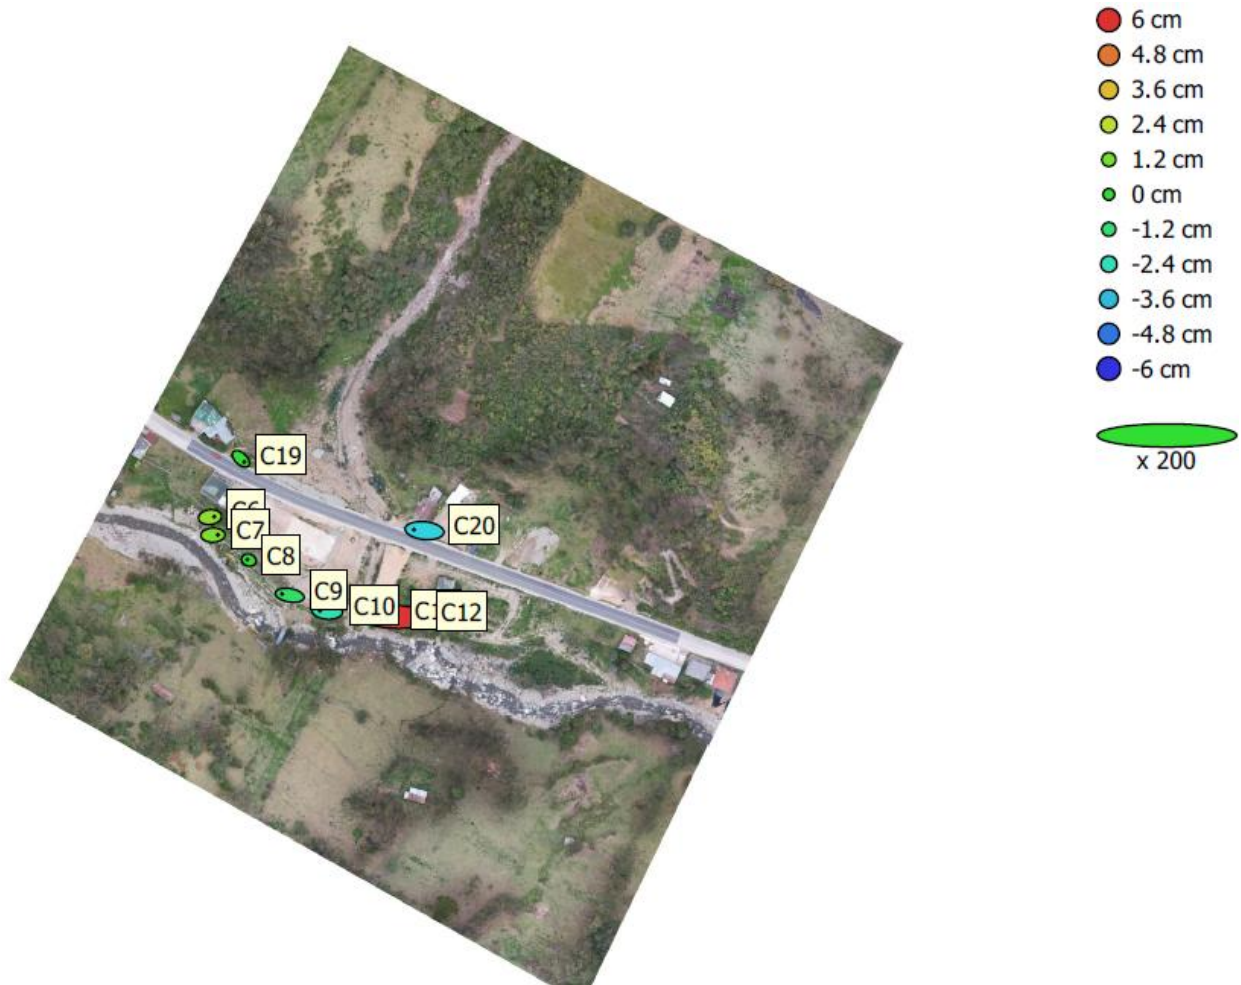
**Figura 12: Posiciones de puntos de apoyo y estimaciones de errores primer vuelo.**

**El color indica el error en Z, mientras que el tamaño y forma de la elipse representan el error en XY. Las posiciones estimadas de puntos de apoyo se marcan con puntos negros.**

**Número de puntos:** 9 puntos de apoyo utilizados para calibrar y verificar la precisión del levantamiento.

Error total: 2.33 cm. La baja magnitud de estos errores demuestra una excelente precisión en la georreferenciación, respaldando la calidad del modelo generado.

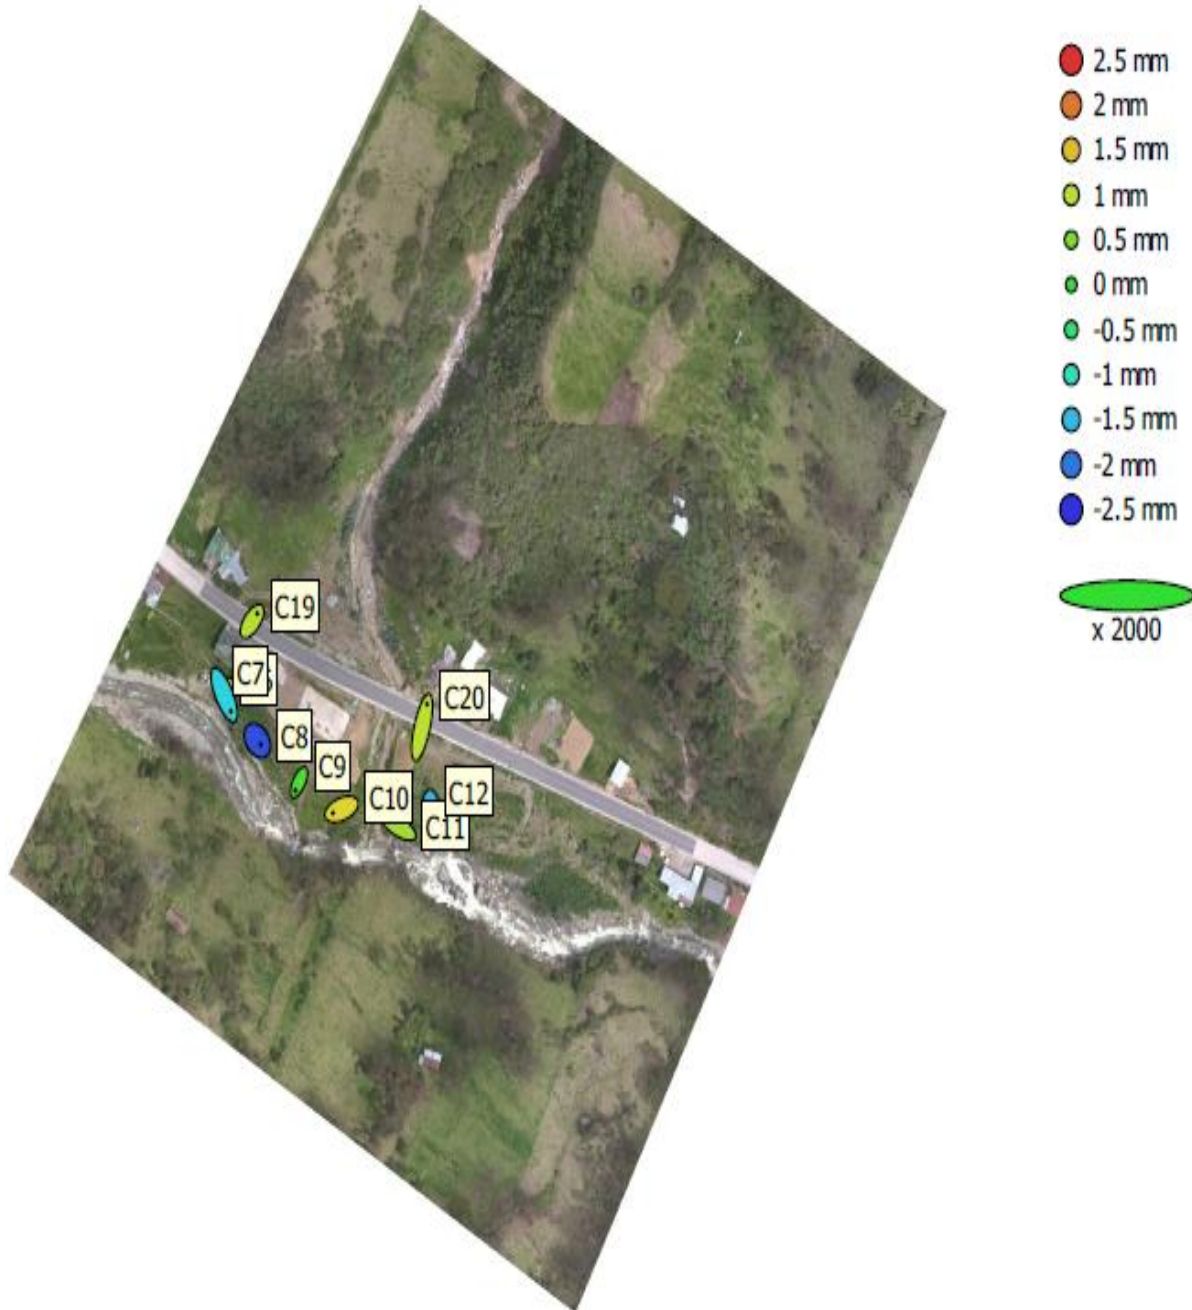
**Figura 14: Posiciones de puntos de apoyo y estimaciones de errores segundo vuelo.**

El color indica el error en Z, mientras que el tamaño y forma de la elipse representan el error en XY. Las posiciones estimadas de puntos de apoyo se marcan con puntos negros.

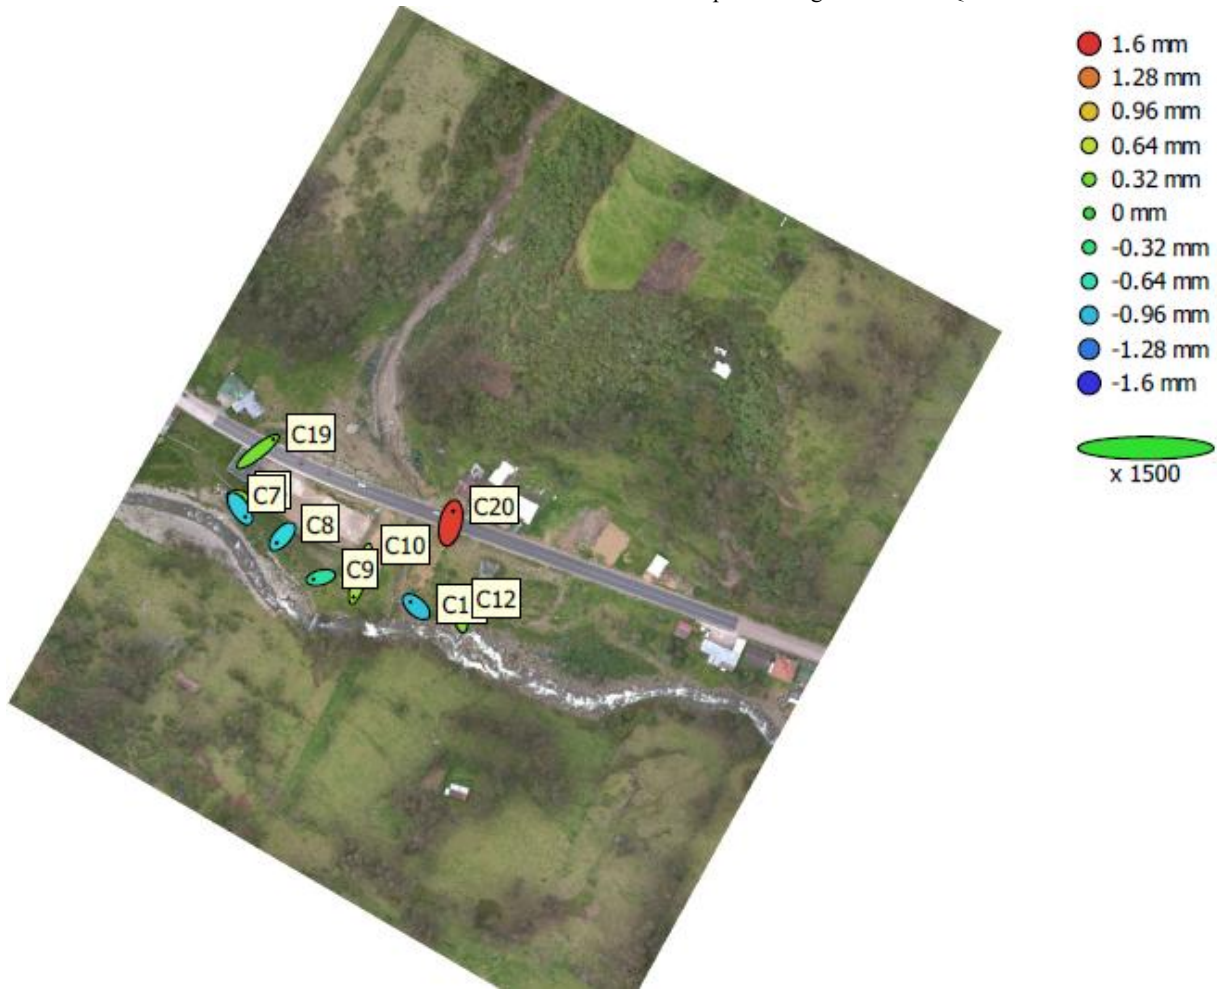
**Figura 15: Posiciones de puntos de apoyo y estimaciones de errores tercer vuelo.**

El color indica el error en Z, mientras que el tamaño y forma de la elipse representan el error en XY. Las posiciones estimadas de puntos de apoyo se marcan con puntos negros.
