## Brick masonry accumulated damage assessment of the “Basílica de la Santísima Trinidad”

### Evaluación del daño acumulado en la mampostería de ladrillo de la “Basílica de la Santísima Trinidad”

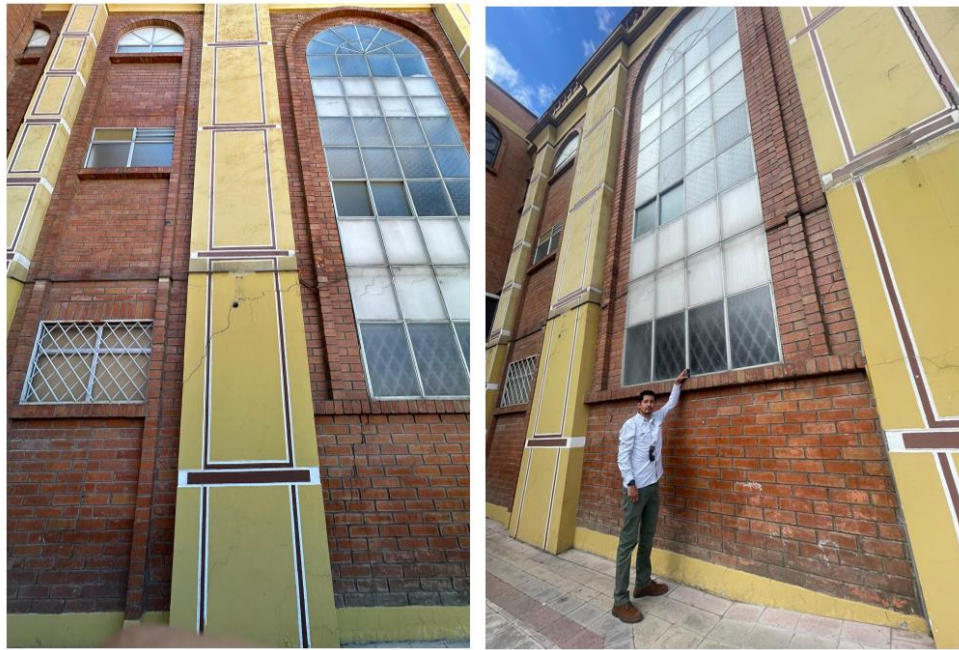
**Figura 1**  
 Geometría de la mampostería de la Basílica de la Santísima Trinidad en la universidad Católica de Cuenca

La modelización se realizó a una escala detallada, considerando los modelos constitutivos y energía de los materiales que componen la mampostería, específicamente los ladrillos de la Basílica de la Santísima Trinidad y el mortero. Este enfoque permite simular con precisión la mecánica del daño mostrado en grietas a base de energía y analizar la respuesta estructural de la mampostería bajo condiciones sísmicas (Bueno Cadena, 2016). El muro modelado se compone de ladrillos de dimensiones de 28 cm de longitud, 13.8 cm de profundidad y 8.5 cm de altura, como se muestra en la Figura 1. Las juntas de mortero, tanto horizontales como verticales, tienen un espesor de aproximadamente 1 cm. La geometría de la mampostería y sus materiales corresponden a las dimensiones y características observadas durante la inspección visual de la estructura. Las paredes principales tienen una altura de 11 m y una longitud de 7.98 m, con un espesor equivalente a una hilada de ladrillos y mortero. El muro incluye diversos elementos arquitectónicos, como ventanas y arcos, cuya presencia se ha considerado en el modelo computacional para evaluar su influencia en la distribución de las tensiones y el desarrollo de grietas.
